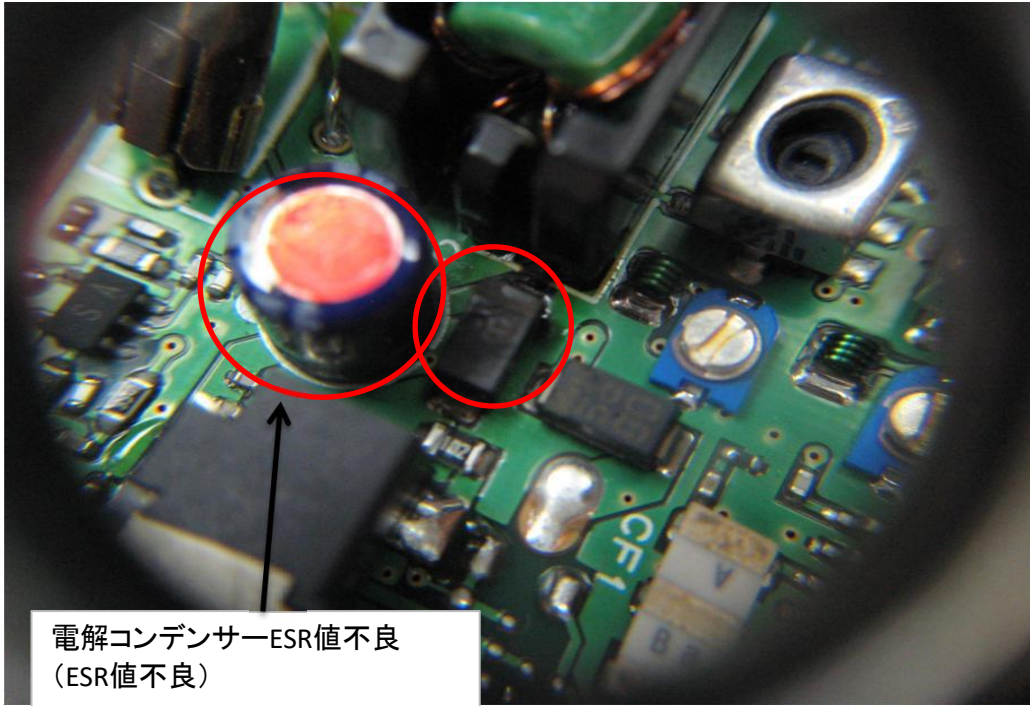
調査2
 早速Upperカバーを取り外し、DC-INラインを確認、逆説防止ダイオードが焦げ、膨らんでクラックが入っています。

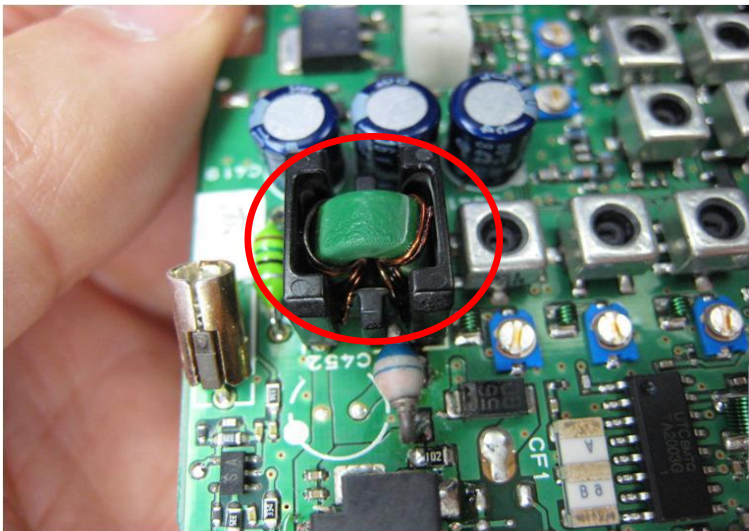
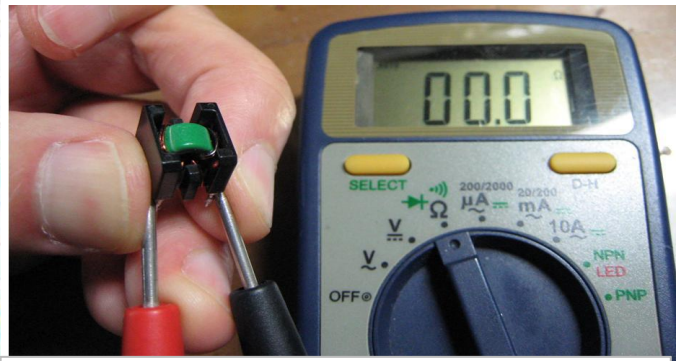
コモンフィルター(トロイダルコイル)が焦げています。大電流が流れたと推測されます。しかし、コモンフィルター(HS-322)の取付半田の表面が一度取れた跡が見られた。よってかなりの電流が流れたものと推測される。(基盤裏面、赤丸写真)

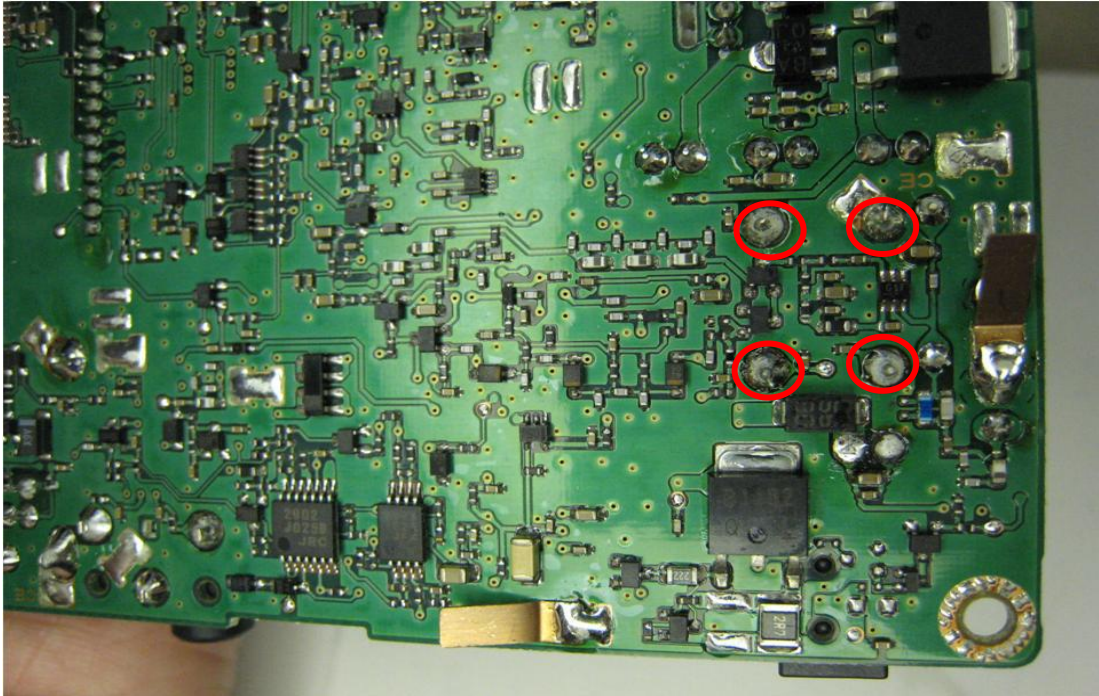
SH-322

裏面のパターンを確認した結果、幸いにパターンの焼損はなかったのが良かったです。

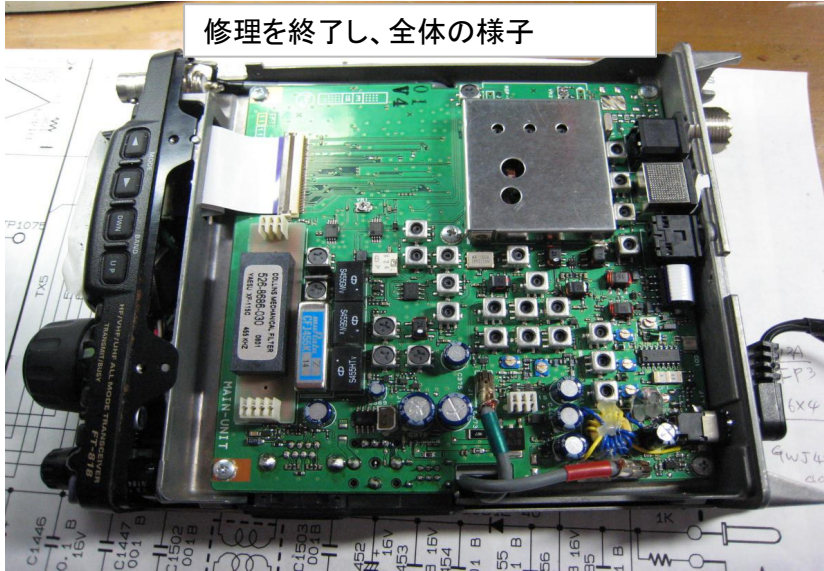
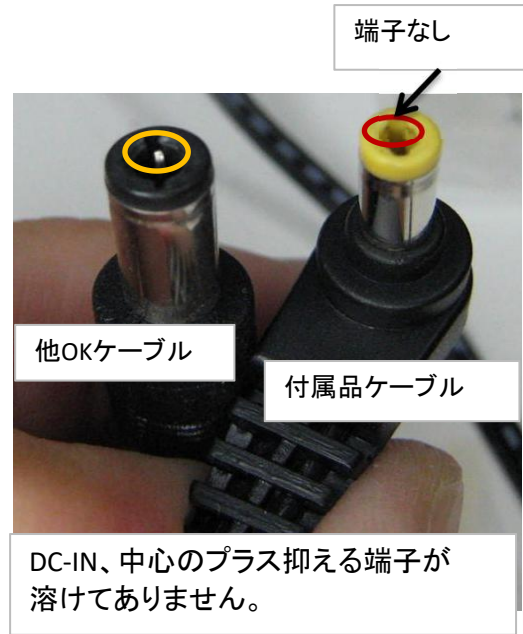
又、DC-INプラグを確認するとプラス端子が折損してありません。(外形Φ4、内径1.7mm)
恐らく、ショートした際、過電流が流れて折損したものと推測されます。
当方、持ち合わせがないので対応品を購入するしかないと思います。
(奥にプラス端子が残っており、保持が弱いが通電はしそうです)

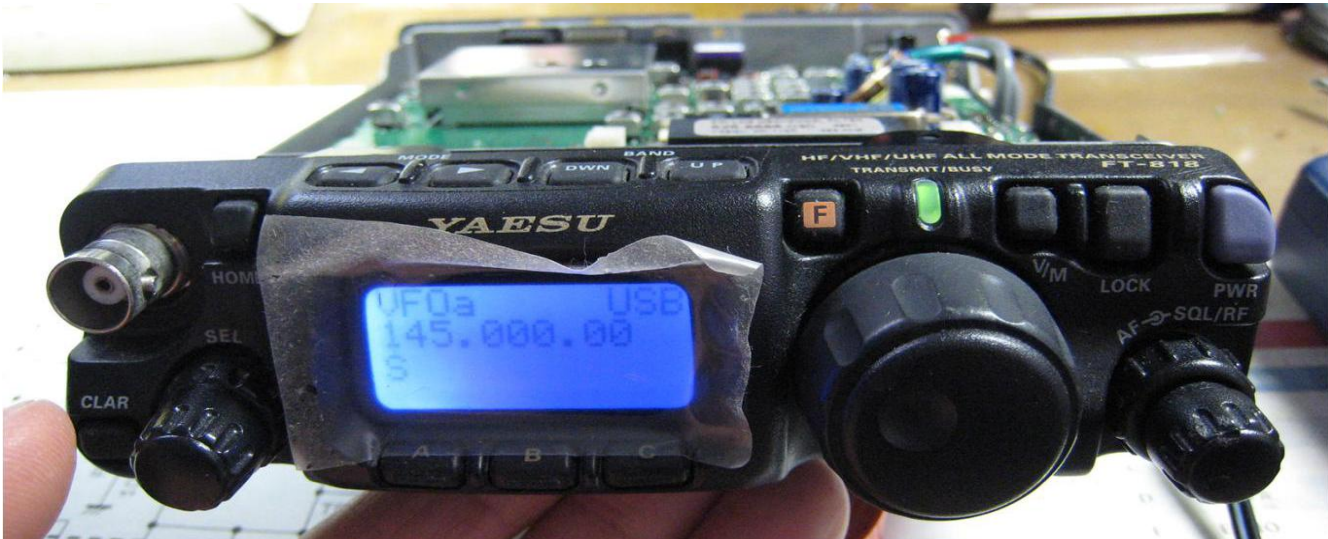
電源を投入し「PWR」ボタンを押すと電源が入るようになりました、受信状態で382mAです。(良好)
