ダイナミックマイクロフォンの修理

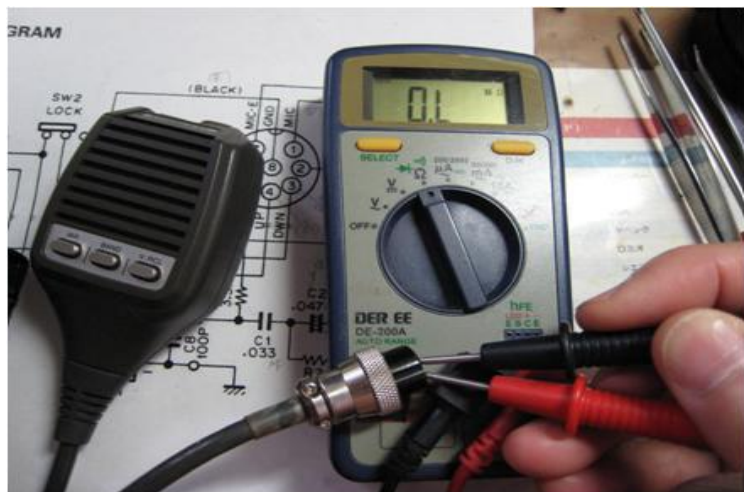
- ①マイクロフォンの性能上、インピーダンスが600Ωになっているかテスターで確認したところ無限大、どうも、コイル断線のようです。

手荒に使用しているわけではありませんが、使用劣化、又は衝撃劣化でコイルが断線です。

原因
ダイナミックマイクロフォンエレメントのリード線の片方が断線
(約コイル径は髪の毛と同じ太さ)
